**ENSAIO DE PERFORMANCE EM REVESTIMENTOS
DO ELASTÔMERO SECURIT**

Comunicação Técnica TMEC nº 088/03
Serviço Técnico 704100

PESQUISA, DESENVOLVIMENTO DE PRODUÇÃO
Tecnologia de Materiais, Equipamentos e Corrosão
Agosto de 2003

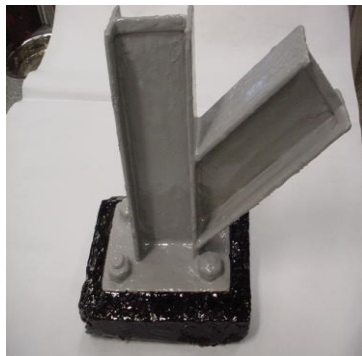
Após o revestimento

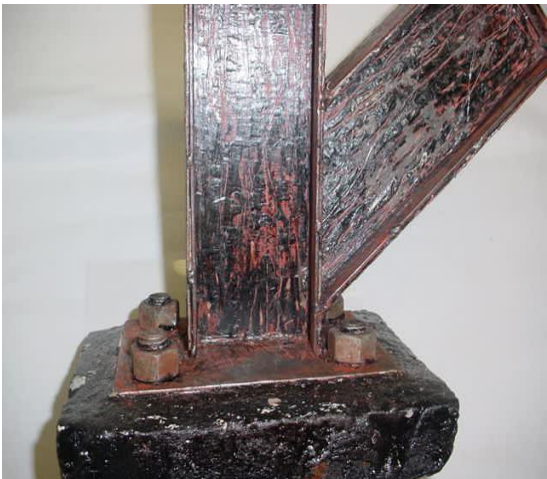
Aspecto da estrutura após 3000 horas de exposição à nevoa salina e remoção do revestimento

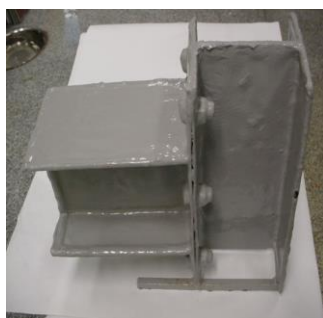
Após o revestimento

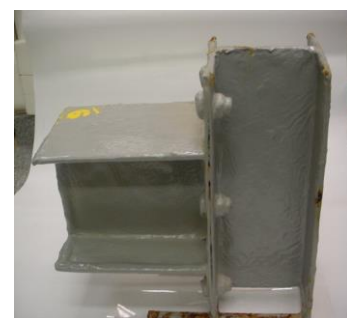
Aspecto ao final do ensaio

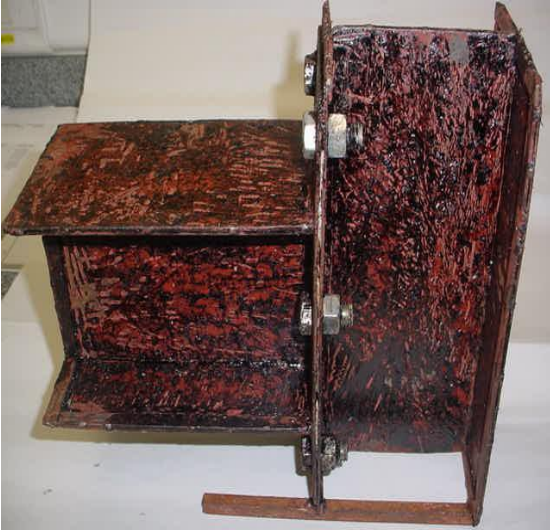
Aspecto da estrutura após 3000 horas de exposição à nevoa salina e remoção do revestimento

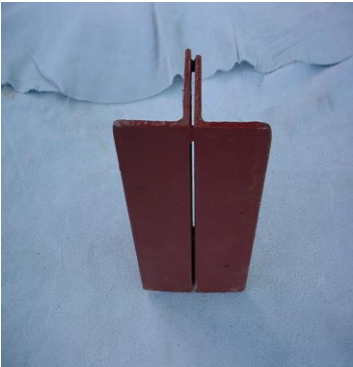
Antes do revestimento

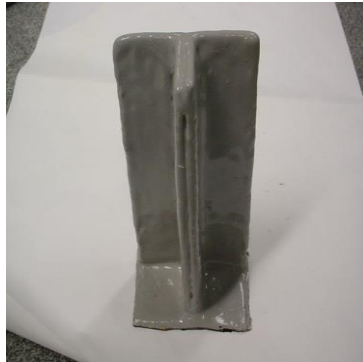
Após o revestimento

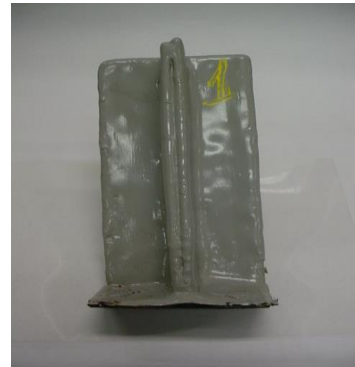
Aspecto ao final do ensaio

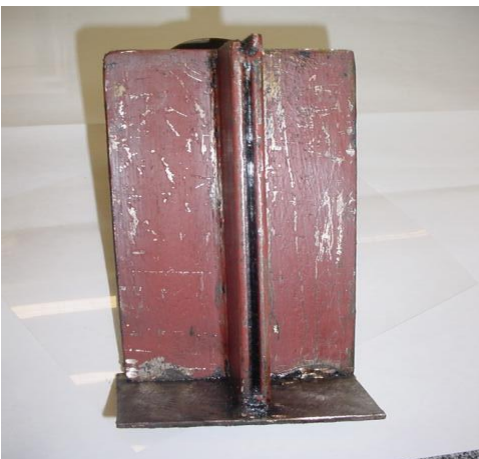
Aspecto da estrutura após 3000 horas de exposição à nevoa salina e remoção do revestimento

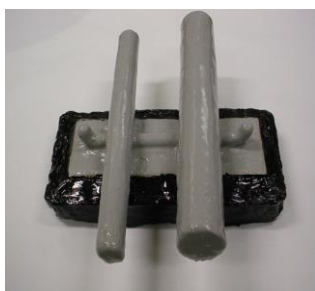
Após o revestimento

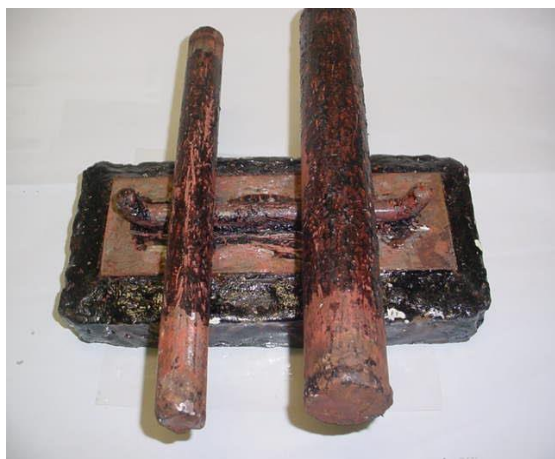
Aspecto da estrutura após 3000 horas de exposição à nevoa salina e remoção do revestimento

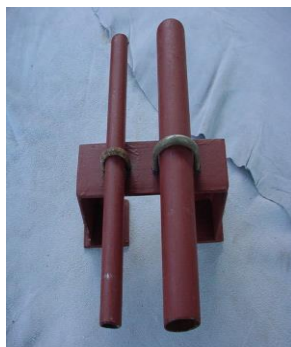
Antes do revestimento

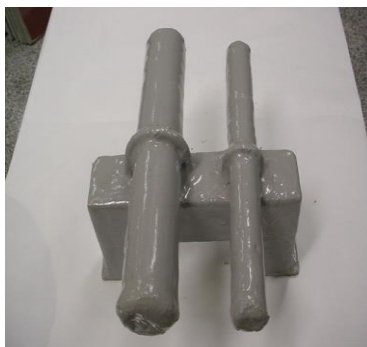
Após o revestimento

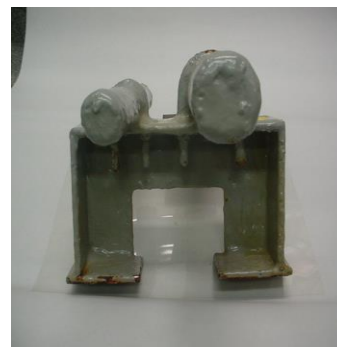
Aspecto ao final do ensaio

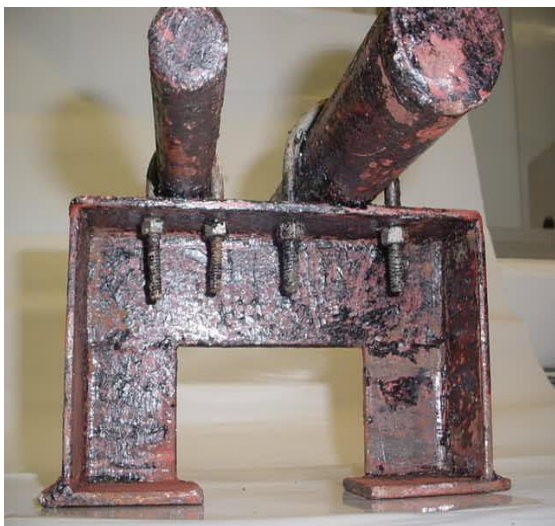
Aspecto da estrutura após 3000 horas de exposição à nevoa salina e remoção do revestimento

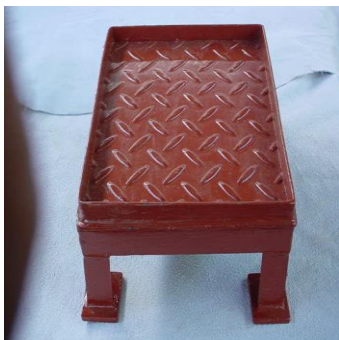
Antes do revestimento

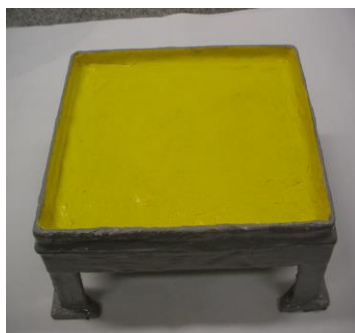
Após o revestimento

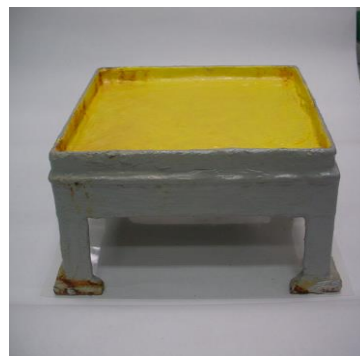
Aspecto ao final do ensaio

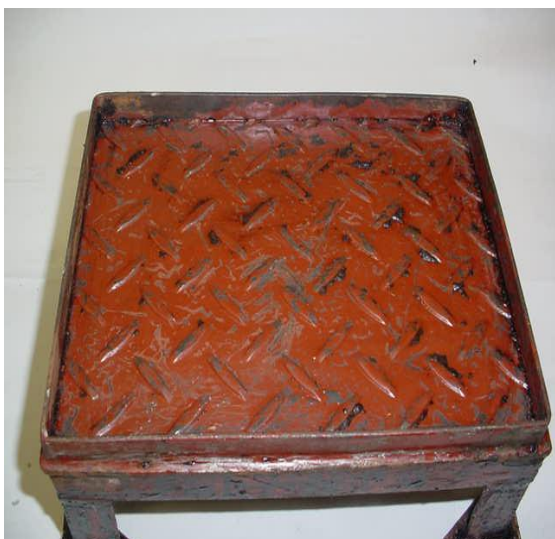
Aspecto da estrutura após 3000 horas de exposição à nevoa salina e remoção do revestimento

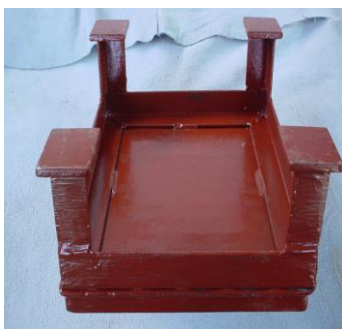
Antes do revestimento.

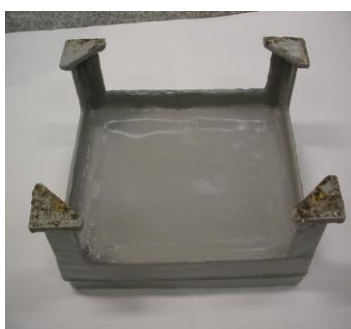
Após o revestimento.

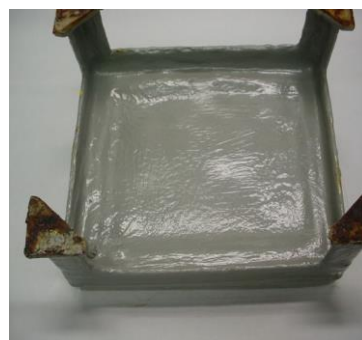
Aspecto ao final do ensaio.

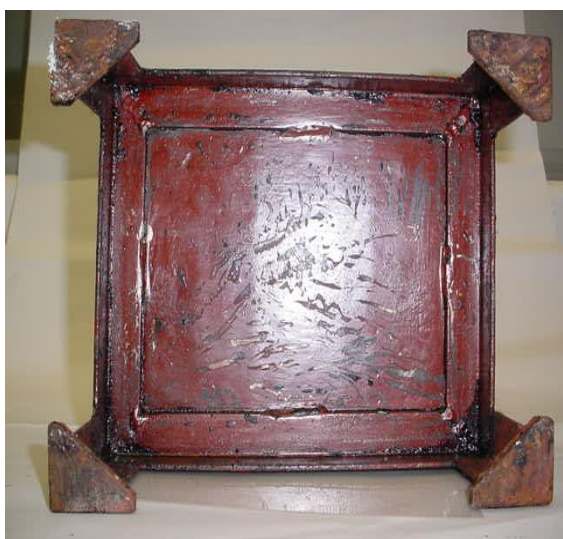
Aspecto da estrutura após 3000 horas de exposição à nevoa salina e remoção do revestimento.

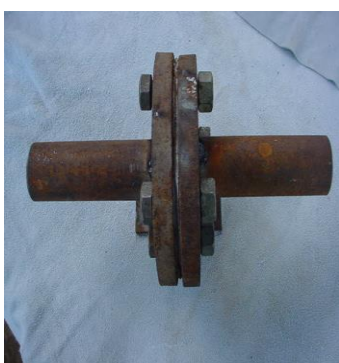
Antes do revestimento

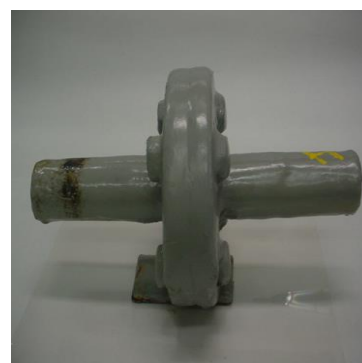
Aspecto ao final do ensaio

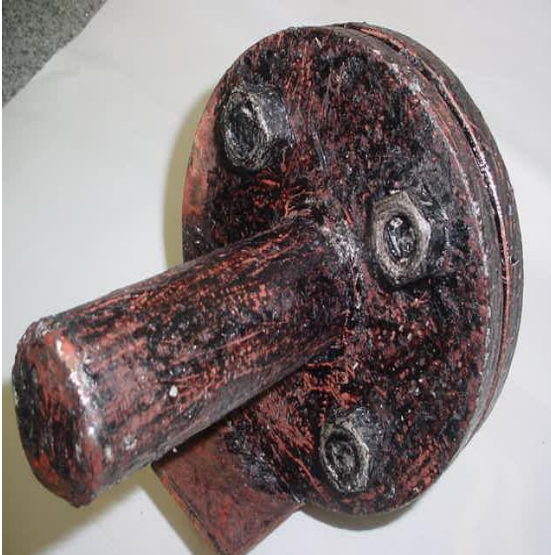
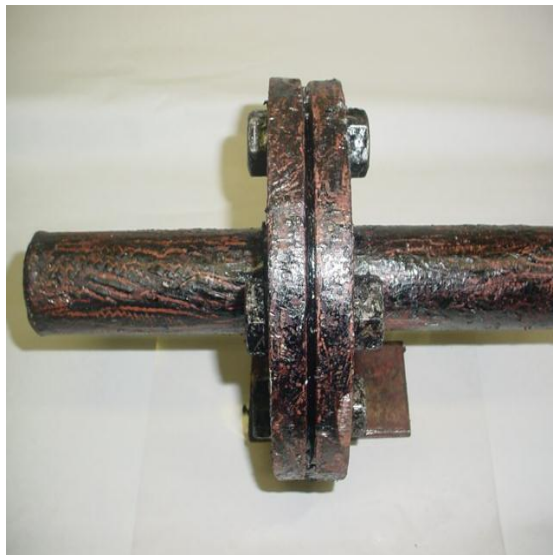
Aspecto da estrutura após 3000 horas de exposição à nevoa salina e remoção do revestimento

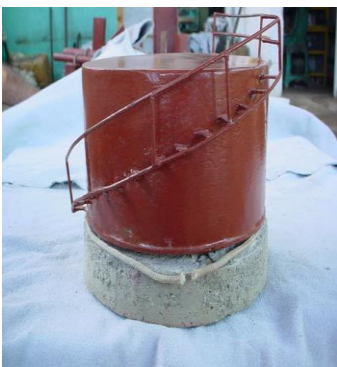
Antes do revestimento

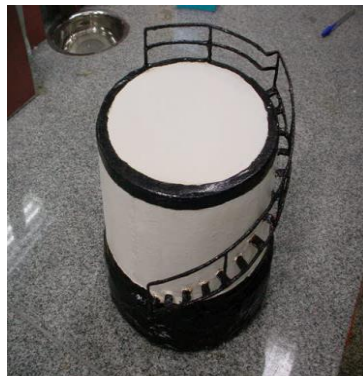
Após o revestimento

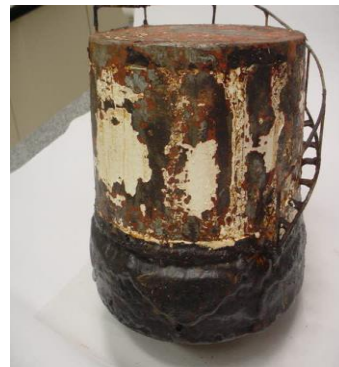
Aspecto ao final do ensaio

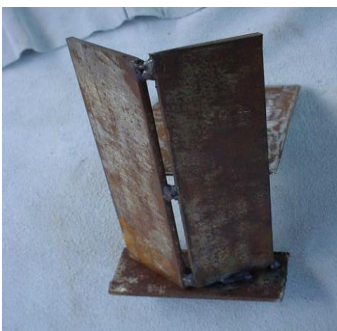
Antes do revestimento

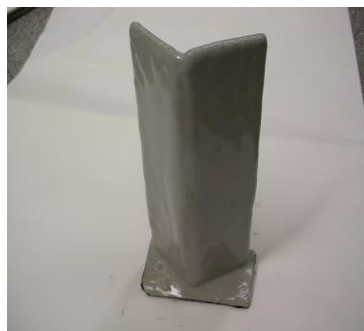
Após o revestimento

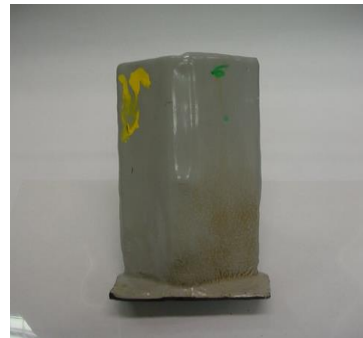
Aspecto ao final do ensaio

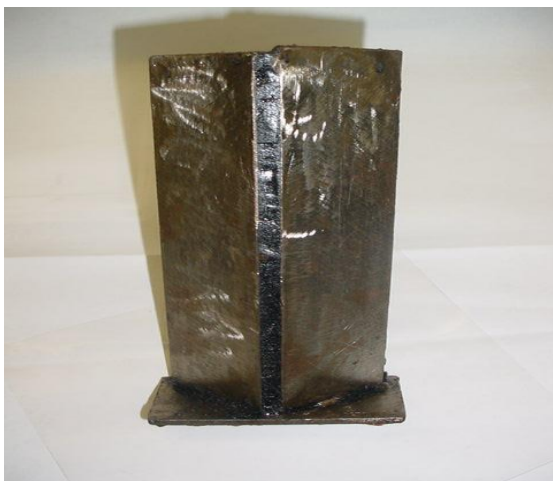
Solda contínua

Aspecto da estrutura após 3000 horas de exposição à nevoa salina e remoção do revestimento.

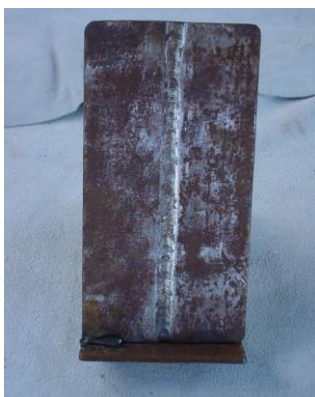
Antes do revestimento

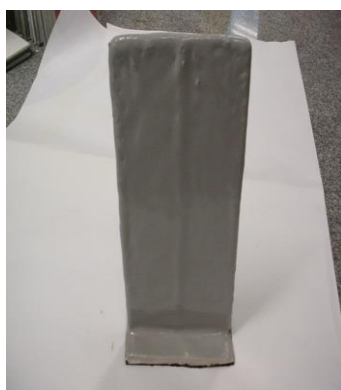
Após o revestimento

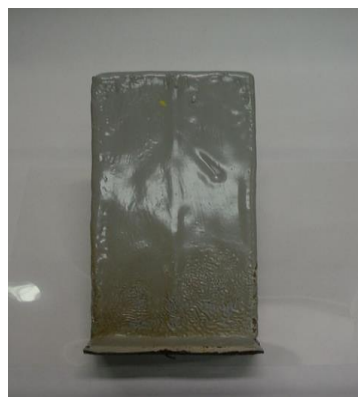
Aspecto ao final do ensaio

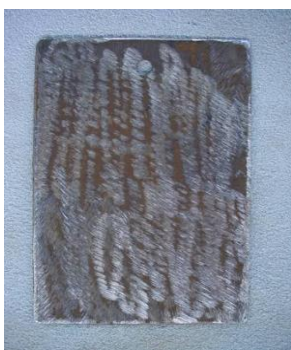
Antes do revestimento

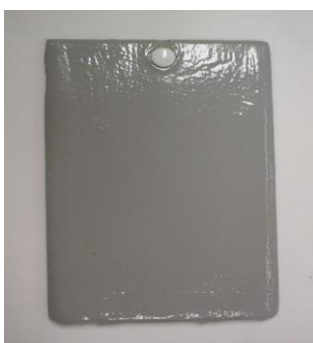
Após o revestimento

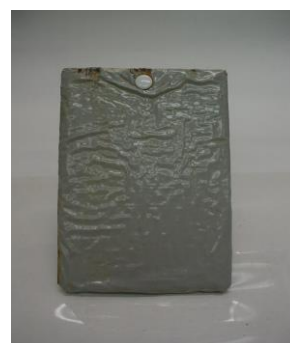
Aspecto ao final do ensaio

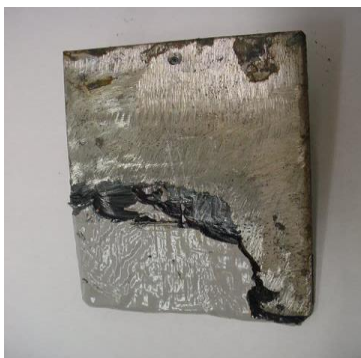
Aspecto da estrutura após 3000 horas de exposição à nevoa salina e remoção do revestimento.

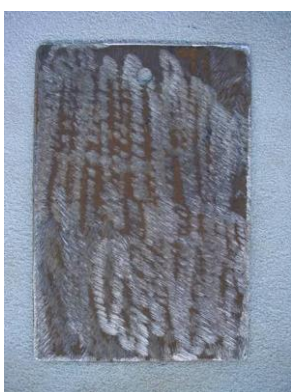
Antes do revestimento

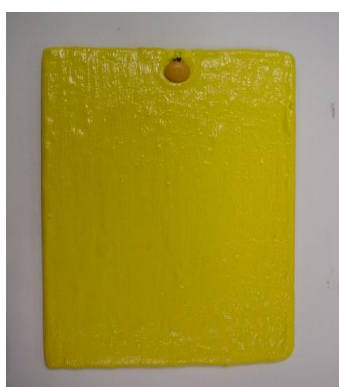
Após o revestimento

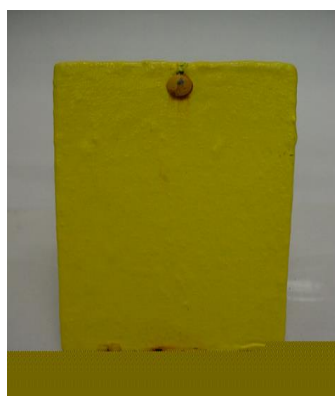
Aspecto ao final do ensaio

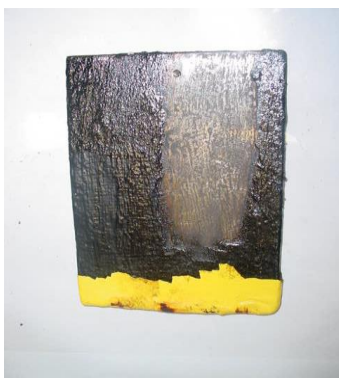
Aspecto da estrutura após 3000 horas de exposição à nevoa salina e remoção do revestimento.
